CATHÉDRALE D'ALÈS : LES 48 TOILES MAROUFLÉES EN PLEINE RESTAURATION

Douze restaurateurs marseillais et parisiens travaillent à la renaissance des toiles peintes du XIX^e siècle, particulièrement abîmées par le temps.

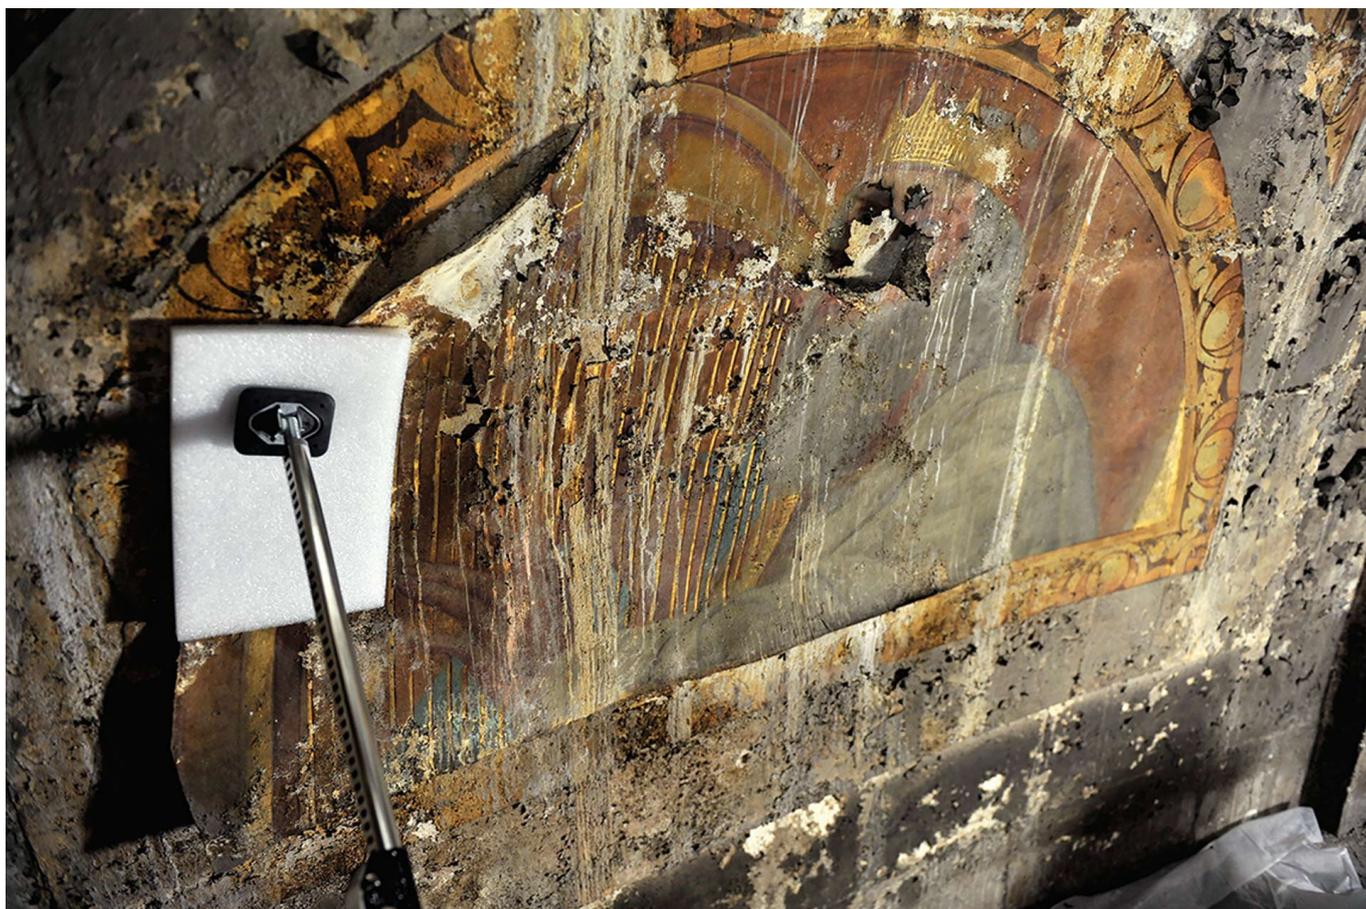
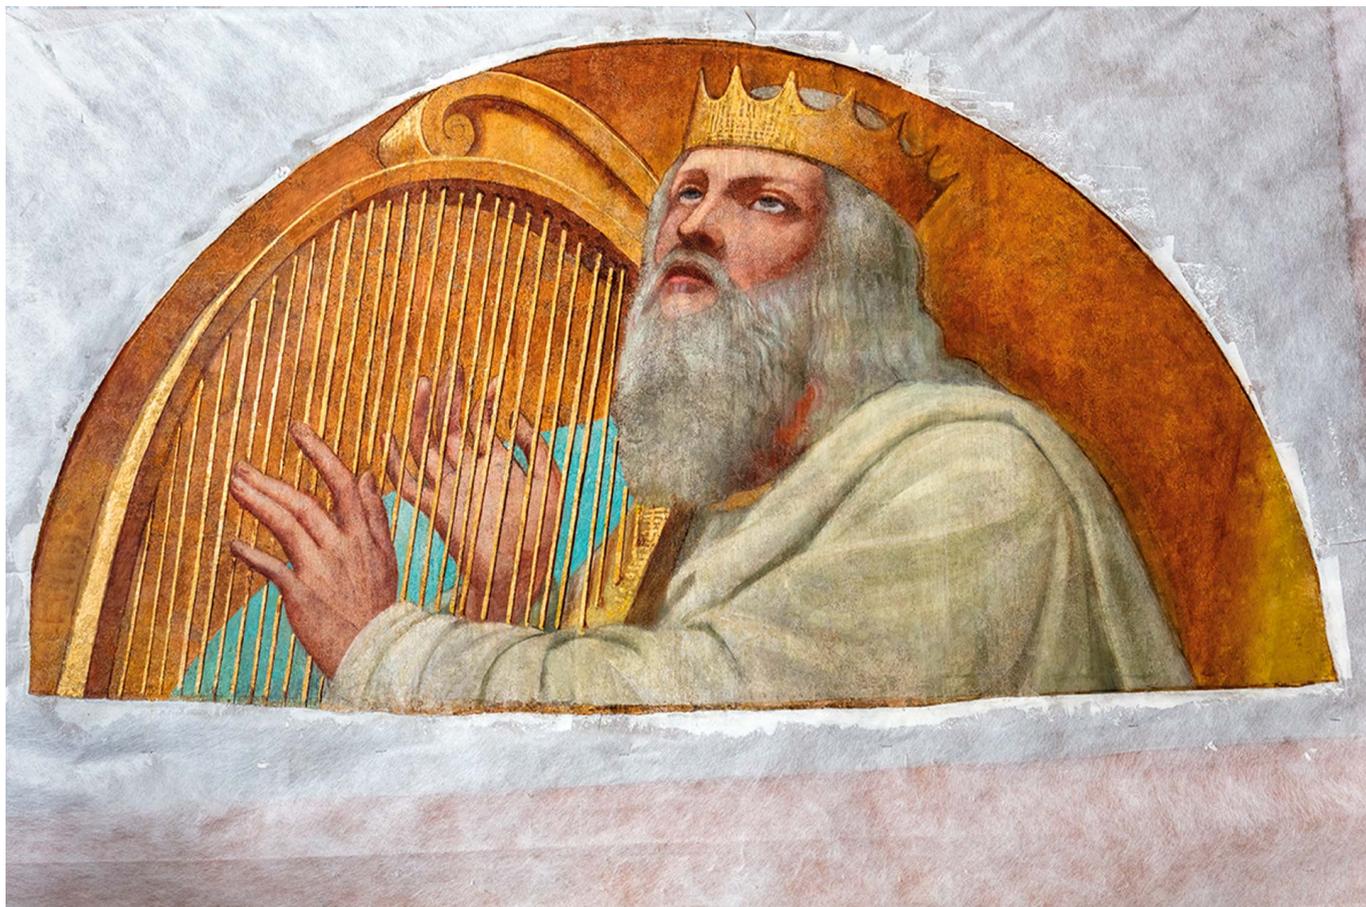
« L'état de dégradation des toiles est extrême. Il en manquait plusieurs sur les murs de la cathédrale. Celles encore fixées se décollaient... Elles ont beaucoup souffert de l'humidité et des sels », décrit Laure Van Ysendyck, responsable de l'équipe de restaurateurs indépendants.

Les restaurateurs ont entrepris un travail de sauvegarde sur des toiles marouflées très abîmées. Après un mois passé sur chaque toile, la restauration et la reconstitution des toiles redonnent vie à l'œuvre d'Antoine Sublet.

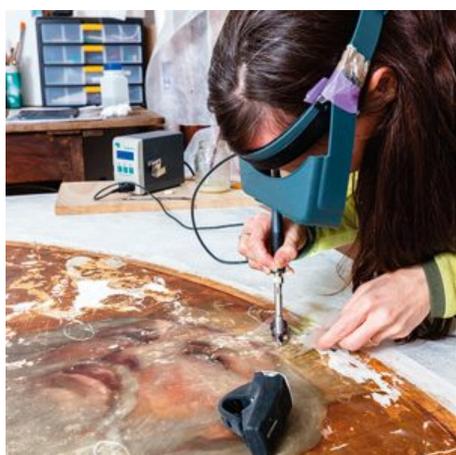
Refixage de la couche picturale.

- 1. Dans un premier temps, la couche picturale est refixée sur la toile afin d'éviter de perdre de la matière, puis elle est protégée par un papier japon.
- 2. Le revers de la toile est ensuite consolidé aux endroits les plus abîmés. Les restes de colle (la céruse au plomb) sont poncés sous protection bâchée.
- 3. Un tissu synthétique est ajouté pour créer des "bords de tension" afin de tendre la toile, résorber ses déformations et la mettre bien plane.
- 4. Les manques de céruse sont comblés grâce à un ragréage, ce qui redonne de la rigidité à la toile. Une toile polyester est ajoutée pour intégrer l'œuvre au mieux sur le décor final et pour pouvoir la retirer facilement. Il faut penser aux interventions futures...

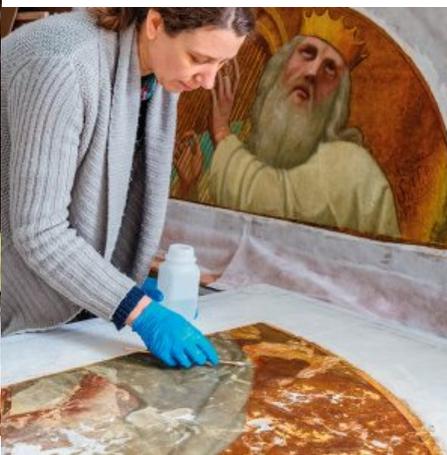
Décrassage de la couche picturale.

- 5. Le papier japon est retiré de la toile afin de réaliser le nettoyage. Il s'agit ici surtout d'un décrassage, car la couche picturale présente un écaillage prononcé et doit être traitée avec délicatesse.
- 6. Les insuffisances de matière sont comblées. La retouche commence. L'œuvre renaît sous les pinceaux des restaurateurs

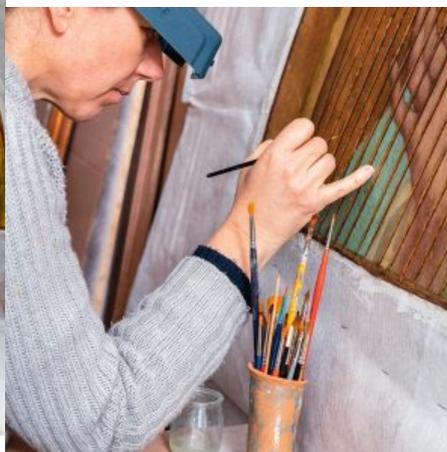
Retouche à l'aquarelle.

«*Nous ne sommes pas des artistes, mais des techniciens* », insiste Laure Van Ysendyck, responsable de l'équipe de restaurateurs. Chaque toile demande environ un mois de travail. Les 48 œuvres sont retouchées à l'aquarelle afin de pouvoir intervenir à nouveau plus facilement si nécessaire.

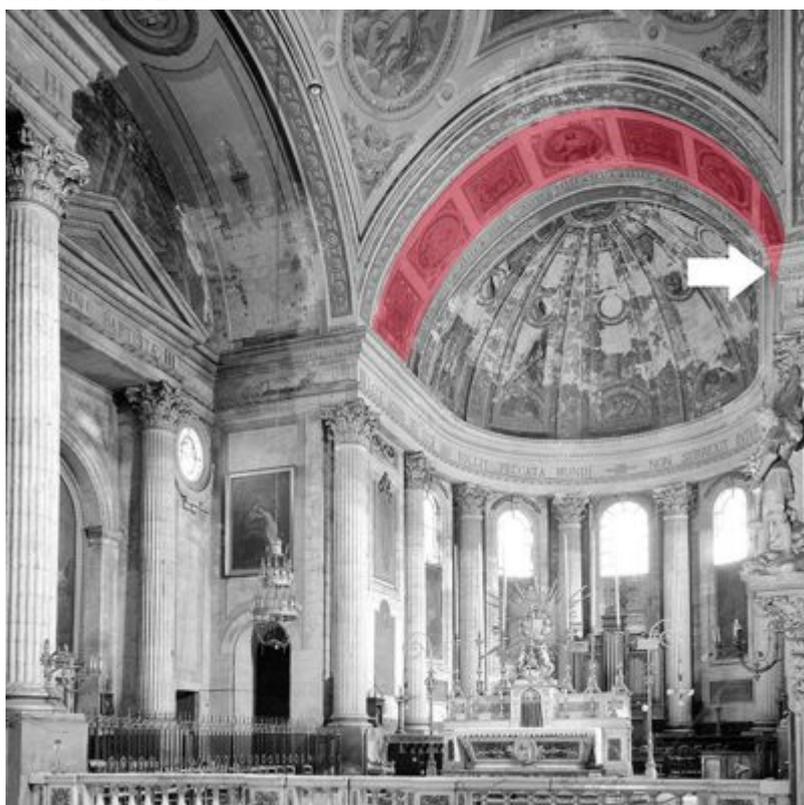
Les restaurateurs ont besoin de votre aide. Certains décors ont été particulièrement abîmés, d'autres ont quasiment disparu... C'est le cas pour les cartouches de l'arc double ouvrant le chœur, côté Est.
